## Ocena stanu technicznego

1. Instrument	Pianino
2. Marka	Hoffberg
3. Model	M-110
4. Nr. Fab.	-----
5. Nr. Ew.	A.M T-4-1-5/26
6. Rama	Pełna
7. Ilość klawiszy	88

Kraków 15.02.2021

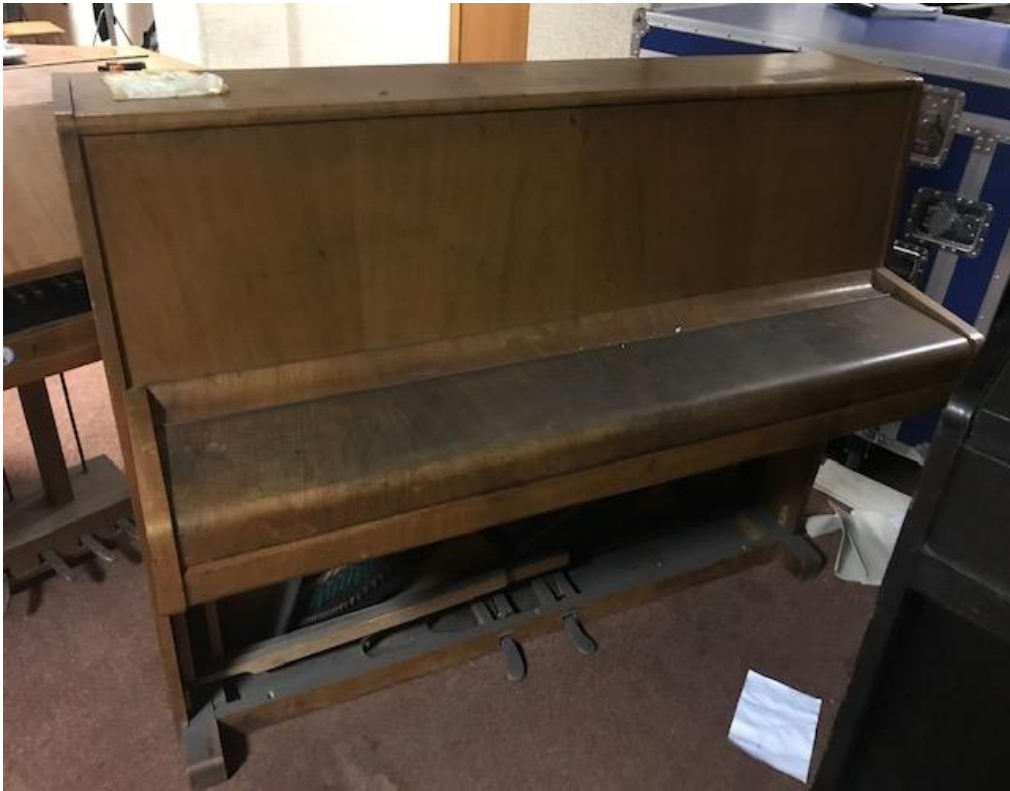
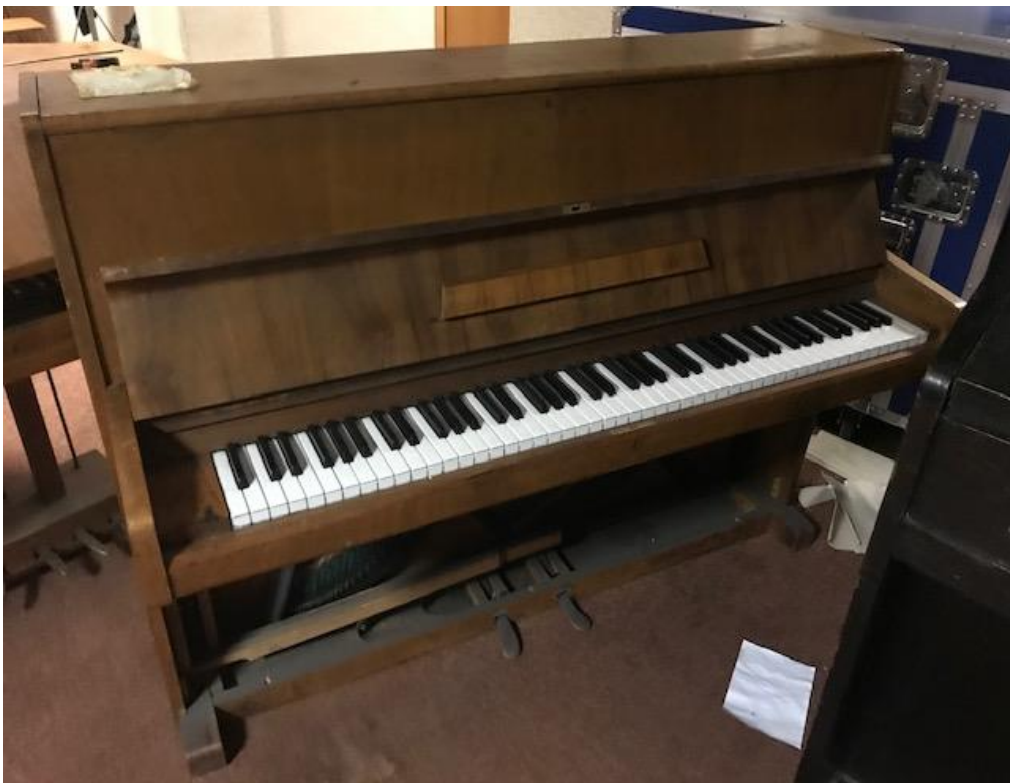
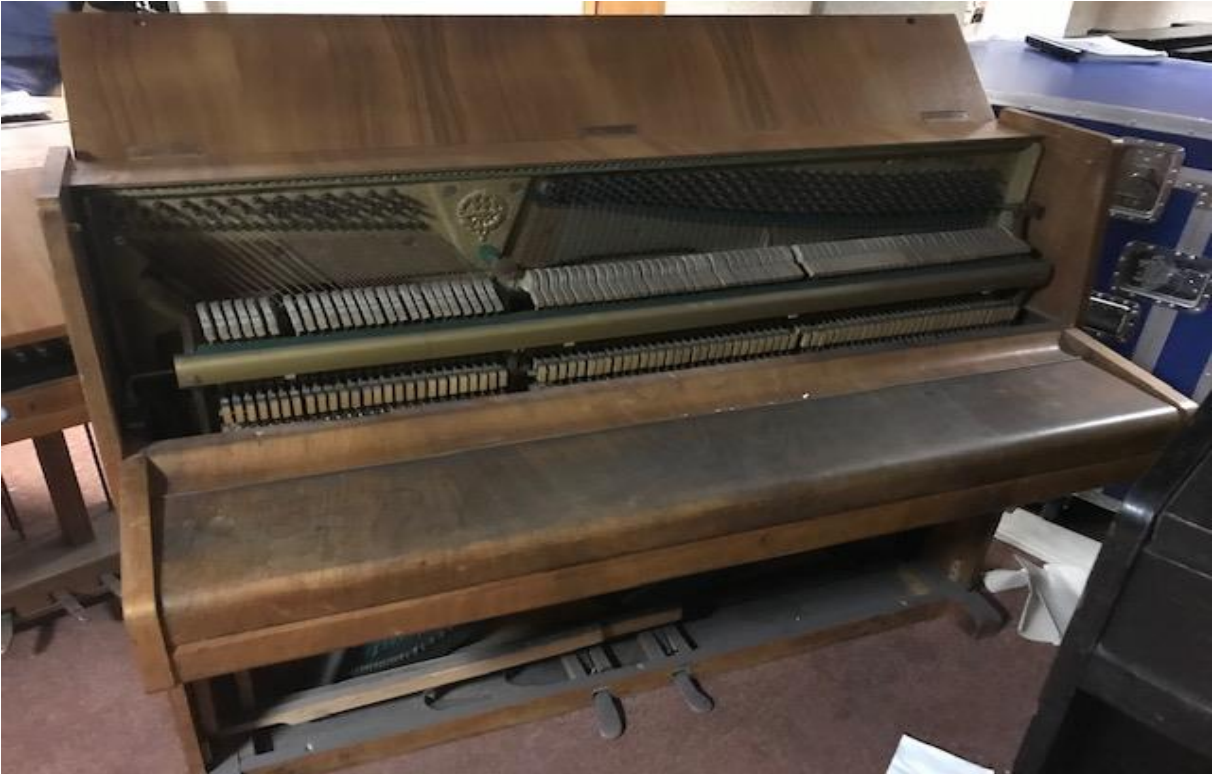
- obudowa – liczne otarcia, zarysowania , zmatowienia powłoki zewnętrznej, braki obudowy, odklejony spód instrumentu

akustyka- pęknięcia płyty rezonansowej, odklejenia żeber, osłabiona strojnica

- mechanizm- zużycia młotków, filców, braki dźwigni, luzy boczne dźwigni i klawiatury ,

- w obecnym stanie instrument nie nadaje się do użytku w procesie dydaktycznym

- koszt remontu przewyższa wartość instrumentu.

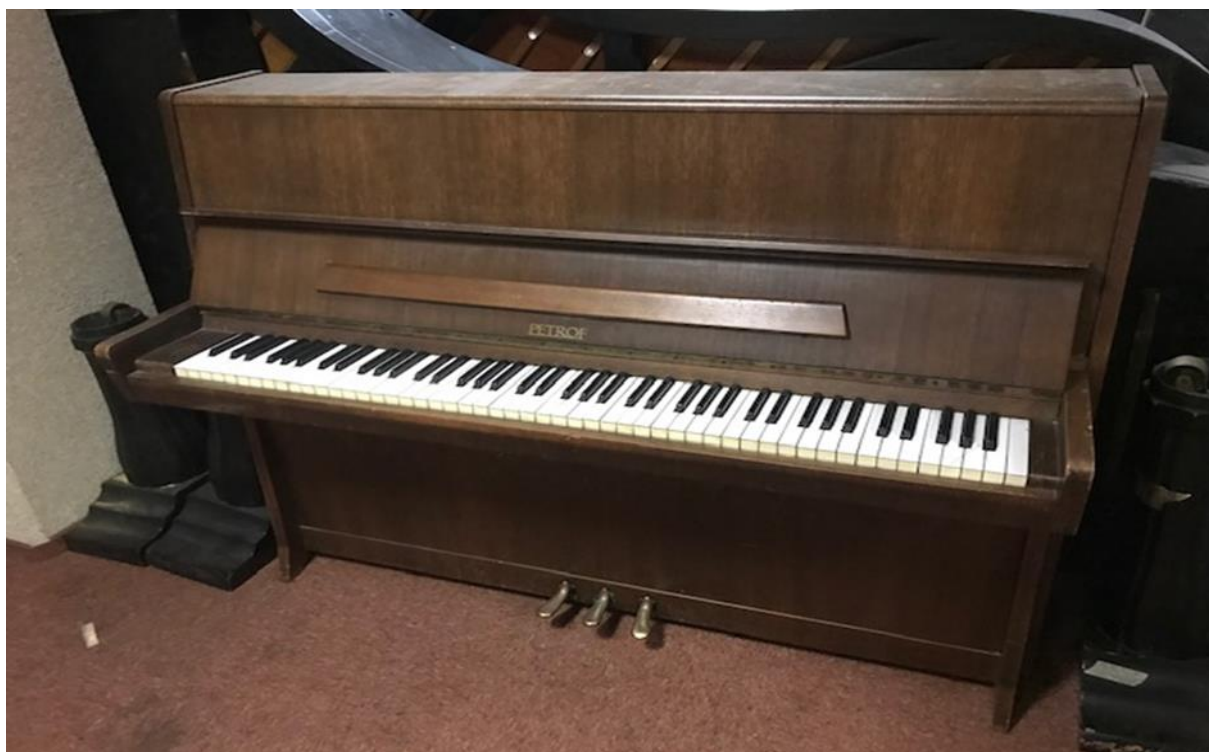
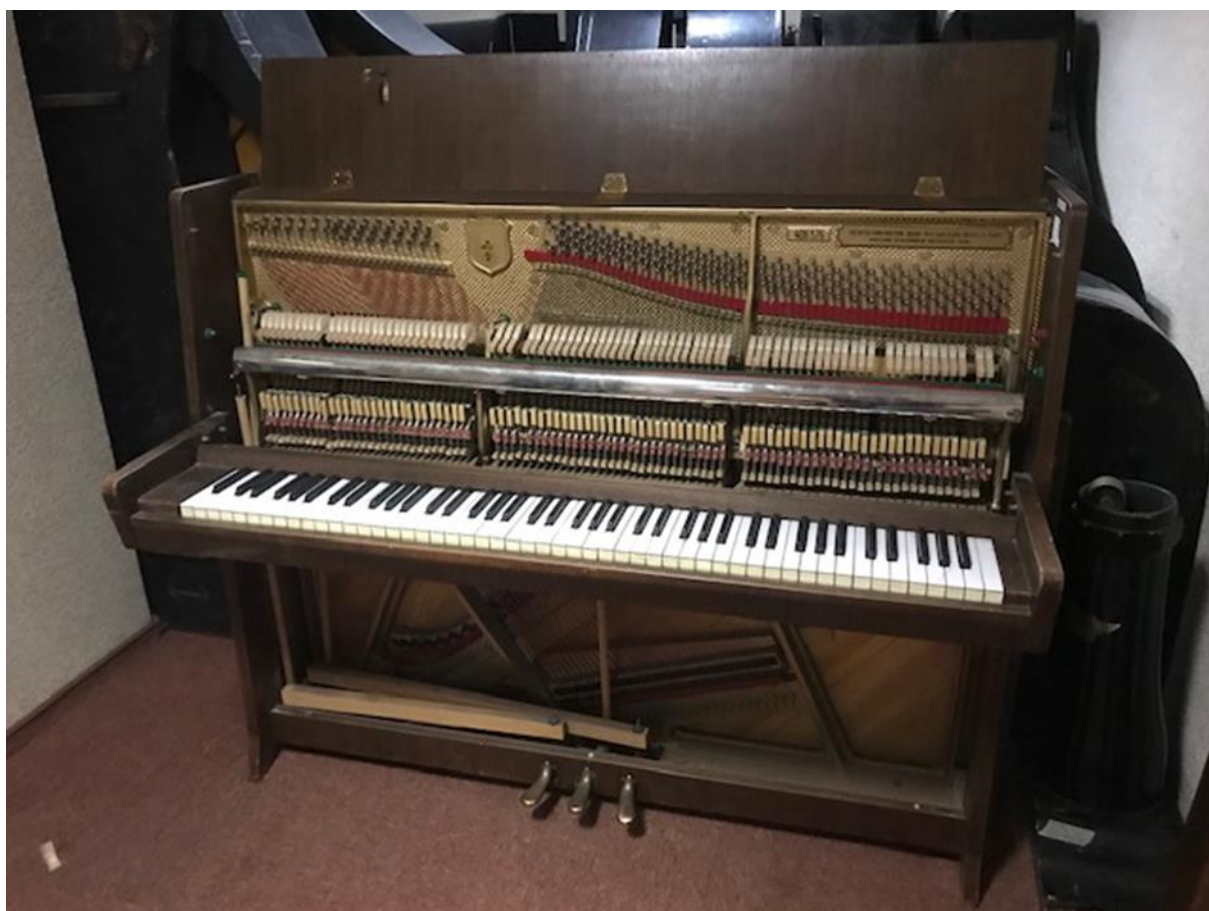
- obudowa – liczne otarcia, zarysowania , zmatowienia powłoki zewnętrznej, akustyka- pęknięcia płyty rezonansowej, osłabiona stabilność stroju, braki strunowe
- mechanizm- konieczność przeprowadzenia prac z zakresu obsługi bieżącej lub naprawy głównej ( zużycia młotków, filców, braki dźwigni, luzy boczne dźwigni i klawiatury ), brak śrub mechanizmu, brak moderatora.

- w obecnym stanie instrument nie nadaje się do użytku w procesie dydaktycznym
- instrument nie spełnia walorów użytkowych,
- koszt remontu przewyższa wartość instrumentu.

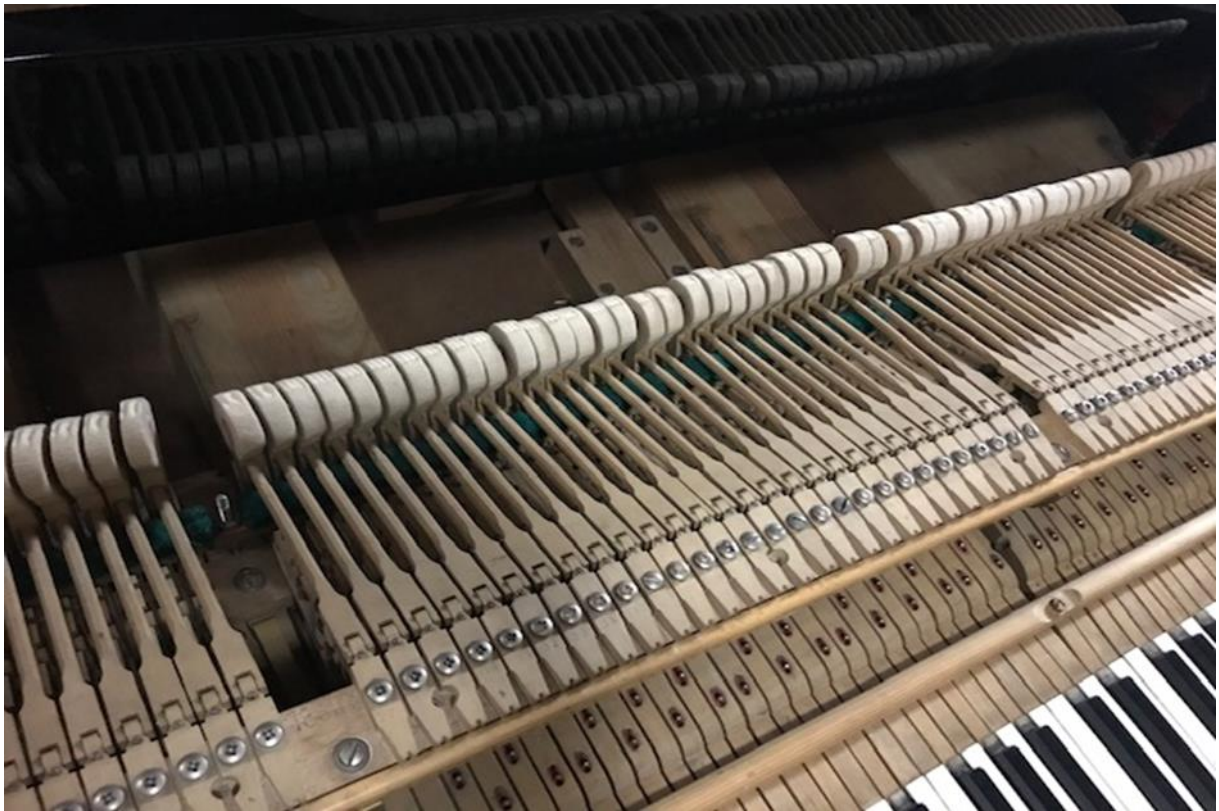
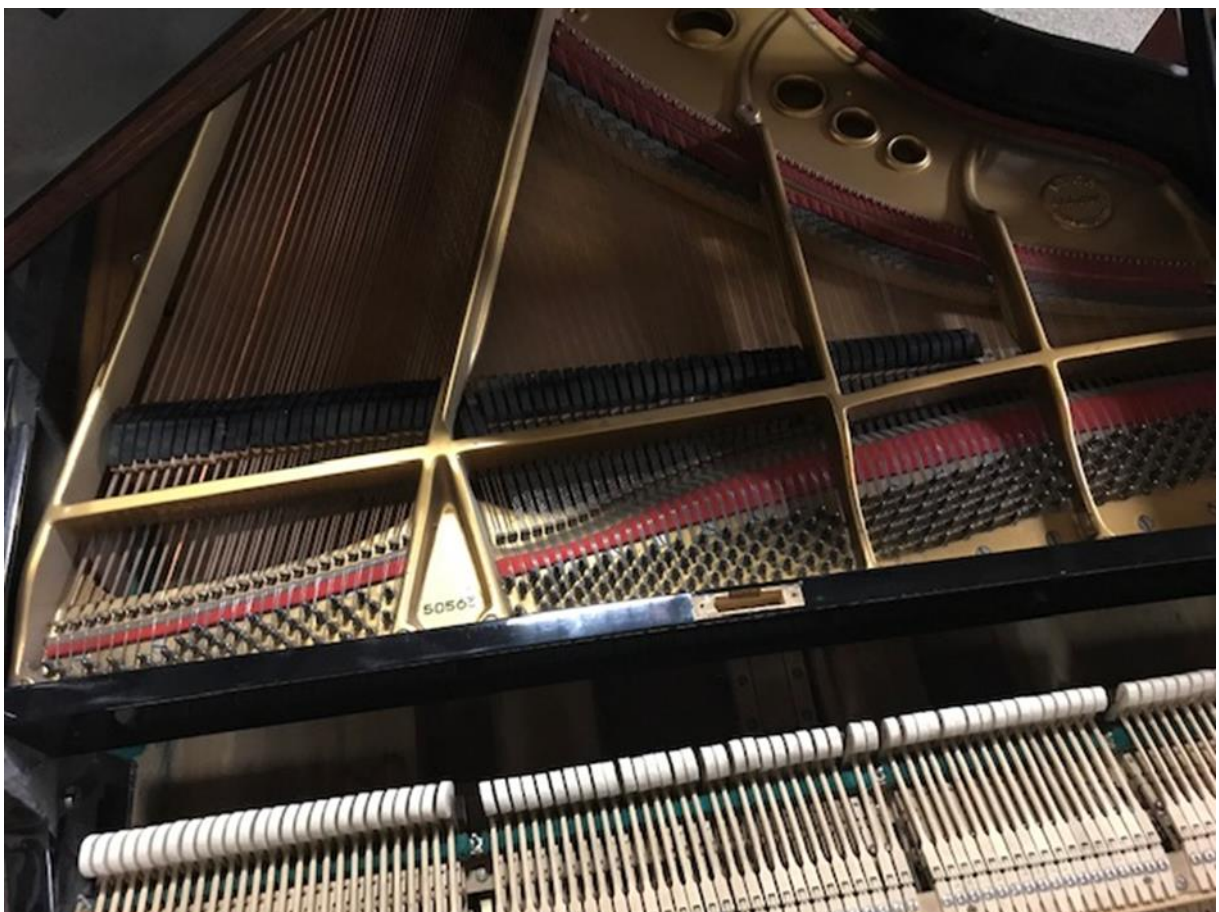
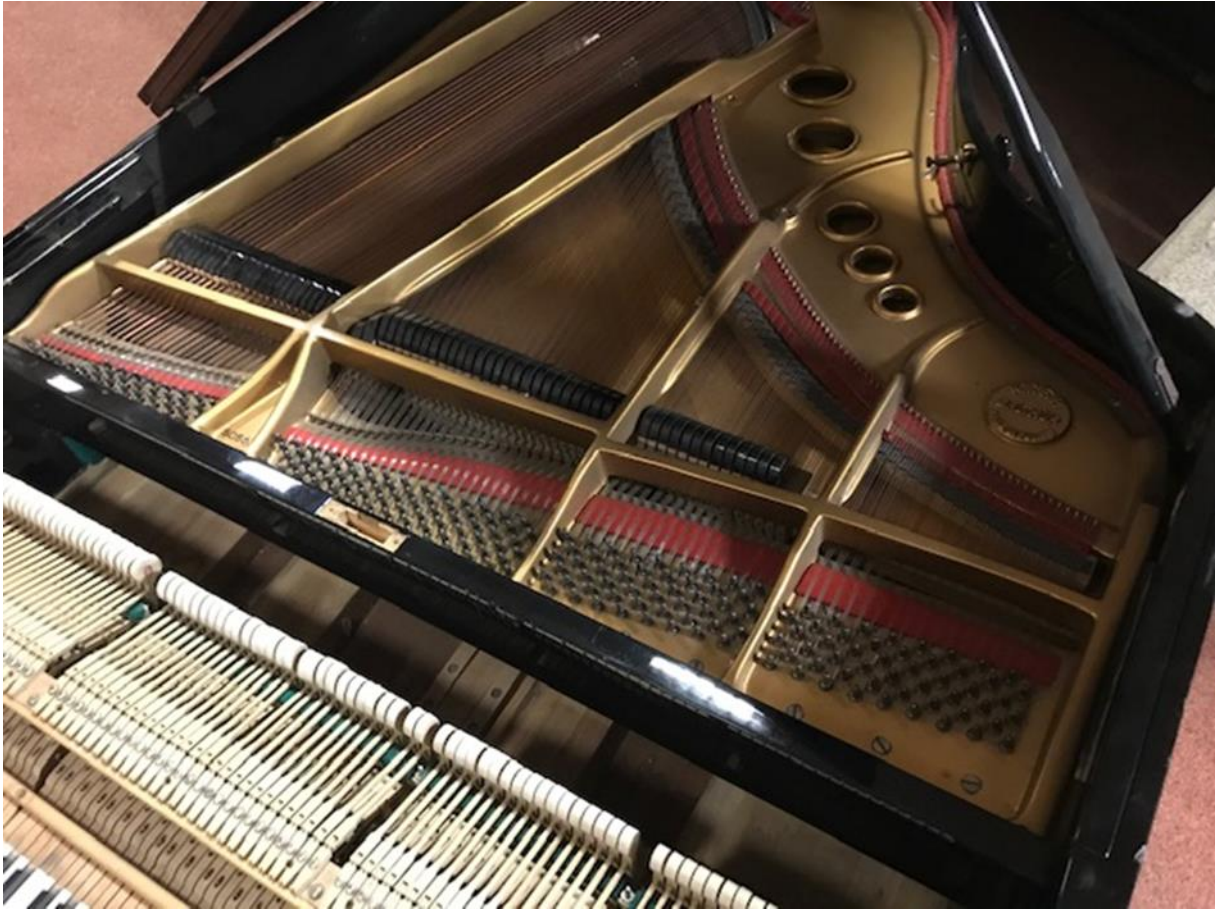
- obudowa – instrument lakierowany, liczne ubytki, otarcia, zmatowienia powłoki, brak zamków, brak możliwości zamknięcia dekla fortepianu ( brak gałki/zaczepek oraz haka)
- akustyka- pęknięcia płyty rezonansowej, pęknięcia nakładki na progu wiolinowym, pęknięcia strojnicy, braki strunowe.
- mechanizm- luzu boczne figur mechanizmu, wszelkie elementy mechanizmu wyeksploatowane.

- w obecnym stanie instrument nie nadaje się do użytku w procesie dydaktycznym
- instrument nie spełnia podstawowych walorów użytkowych, kwalifikuje się do kapitalnego remontu, koszt remontu przewyższa wartość instrumentu.

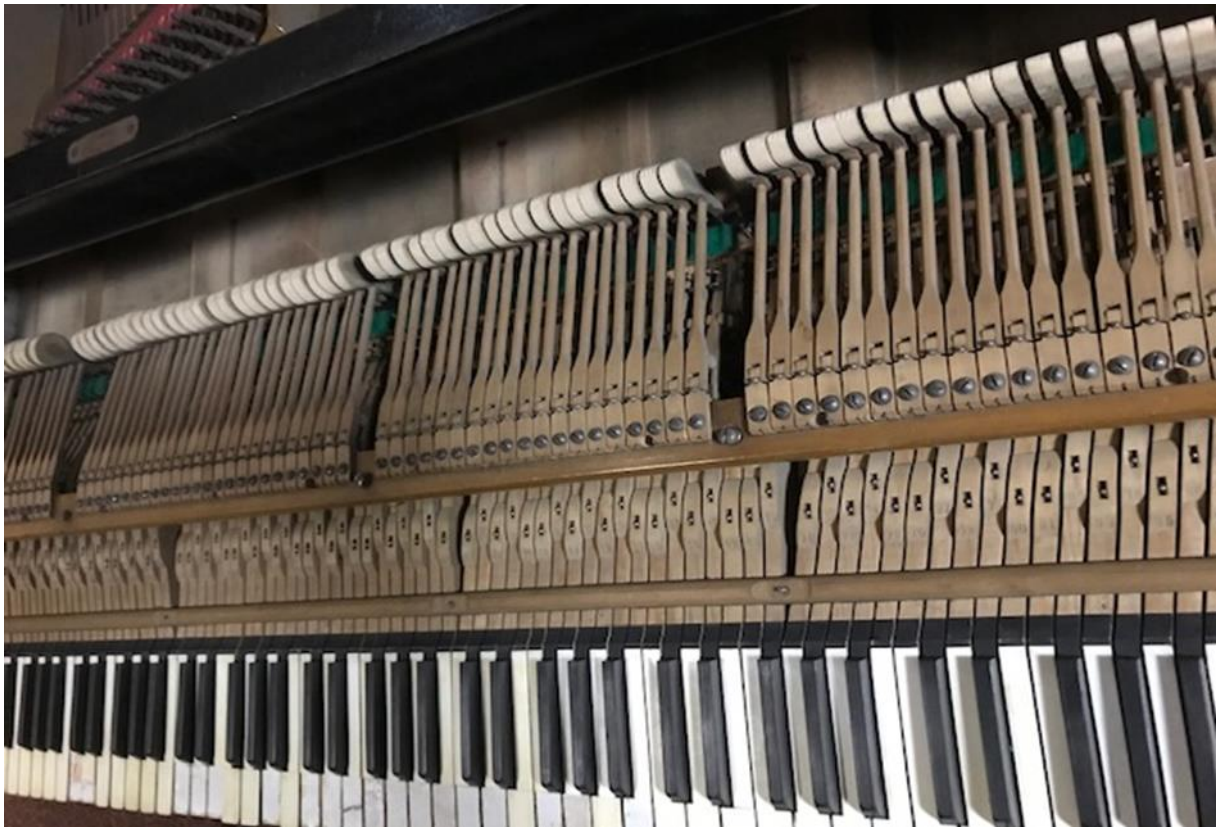
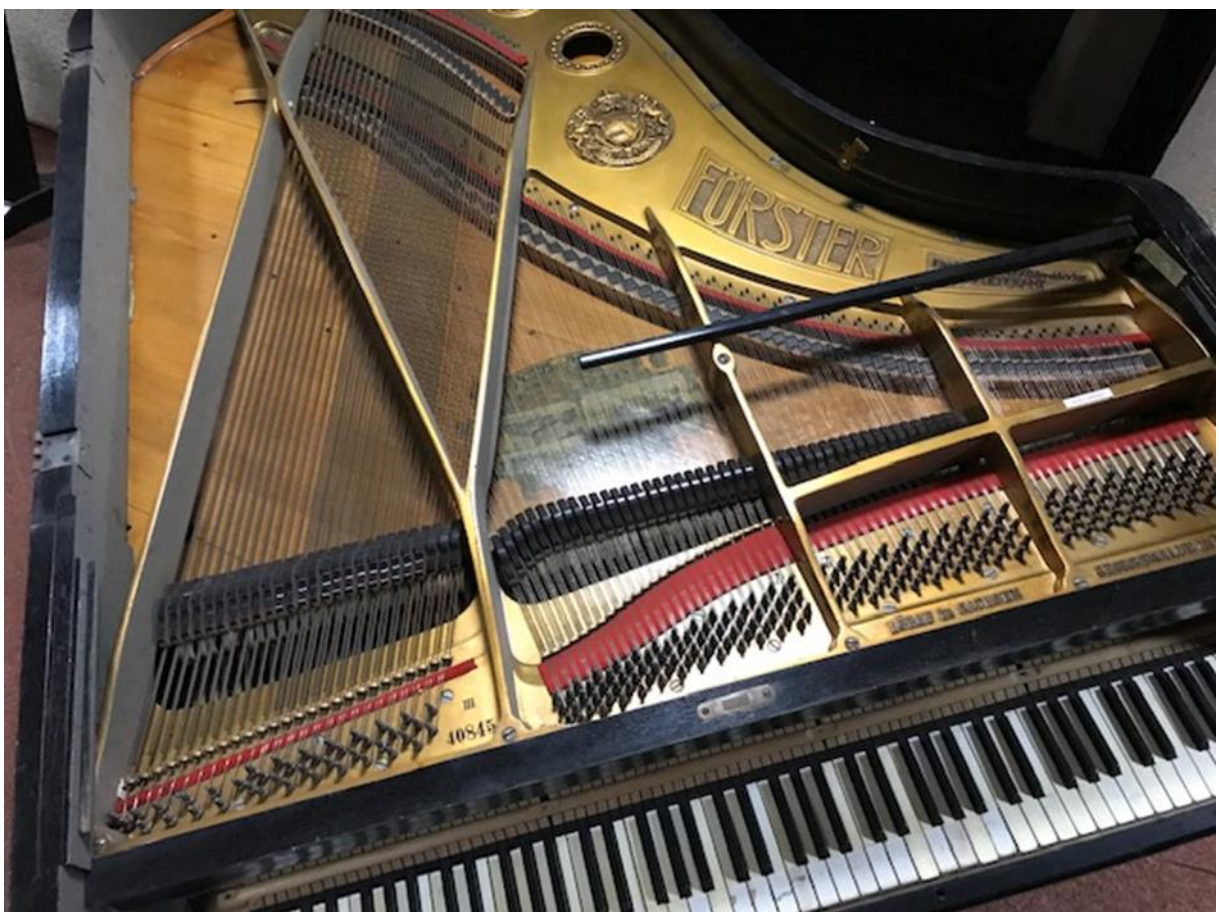
- obudowa – instrument politurowany, zniszczona, liczne otarcia, obicia obudowy, zarysowania powłoki, ubytki drewna
- akustyka- pęknięcia płyty rezonansowej, pęknięcia nakładki na progu wiolinowym, pęknięcia strojnicy.
- mechanizm- braki w pokryciu klawiatury, luzy boczne figur mechanizmu, wszelkie elementy eksploatacyjne mechanizmu do wymiany.

- w obecnym stanie instrument nie nadaje się do użytku w procesie dydaktycznym
- instrument nie spełnia podstawowych walorów użytkowych, kwalifikuje się do kapitalnego remontu, koszt remontu przewyższa wartość instrumentu.

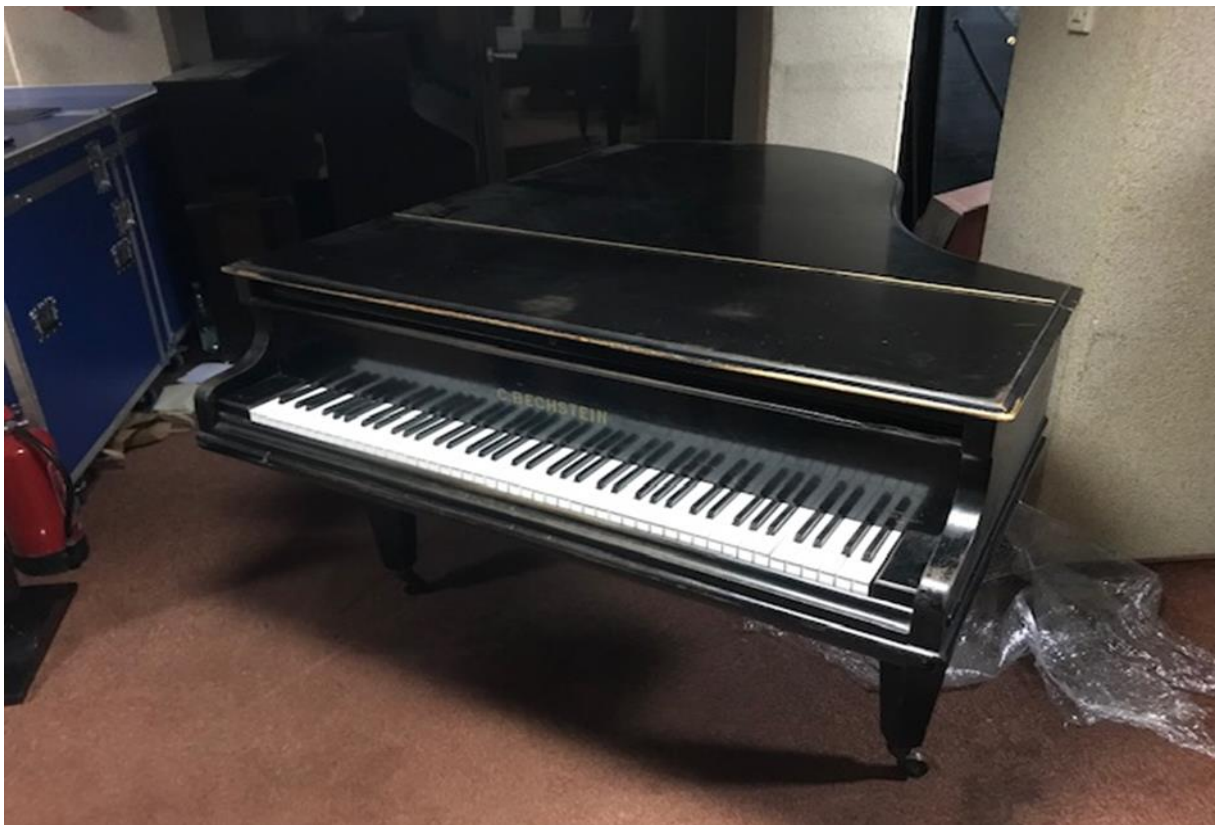
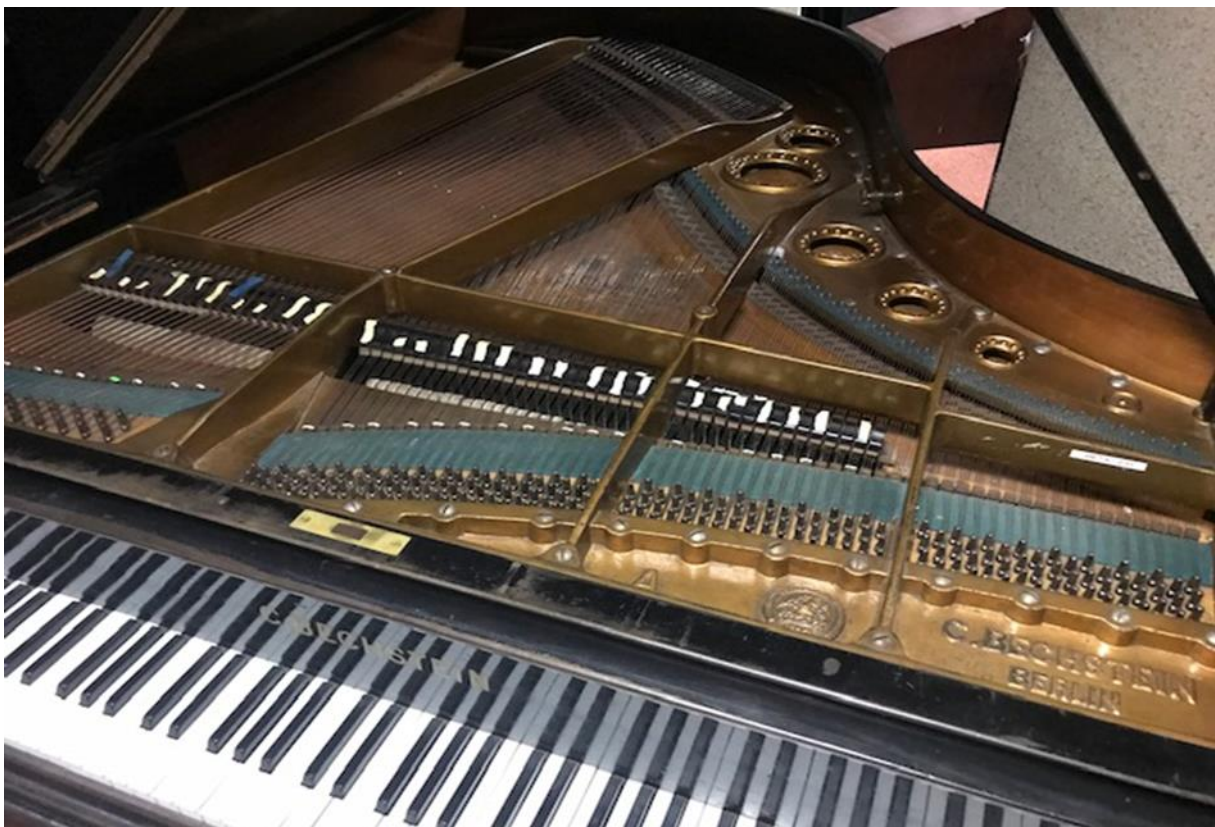
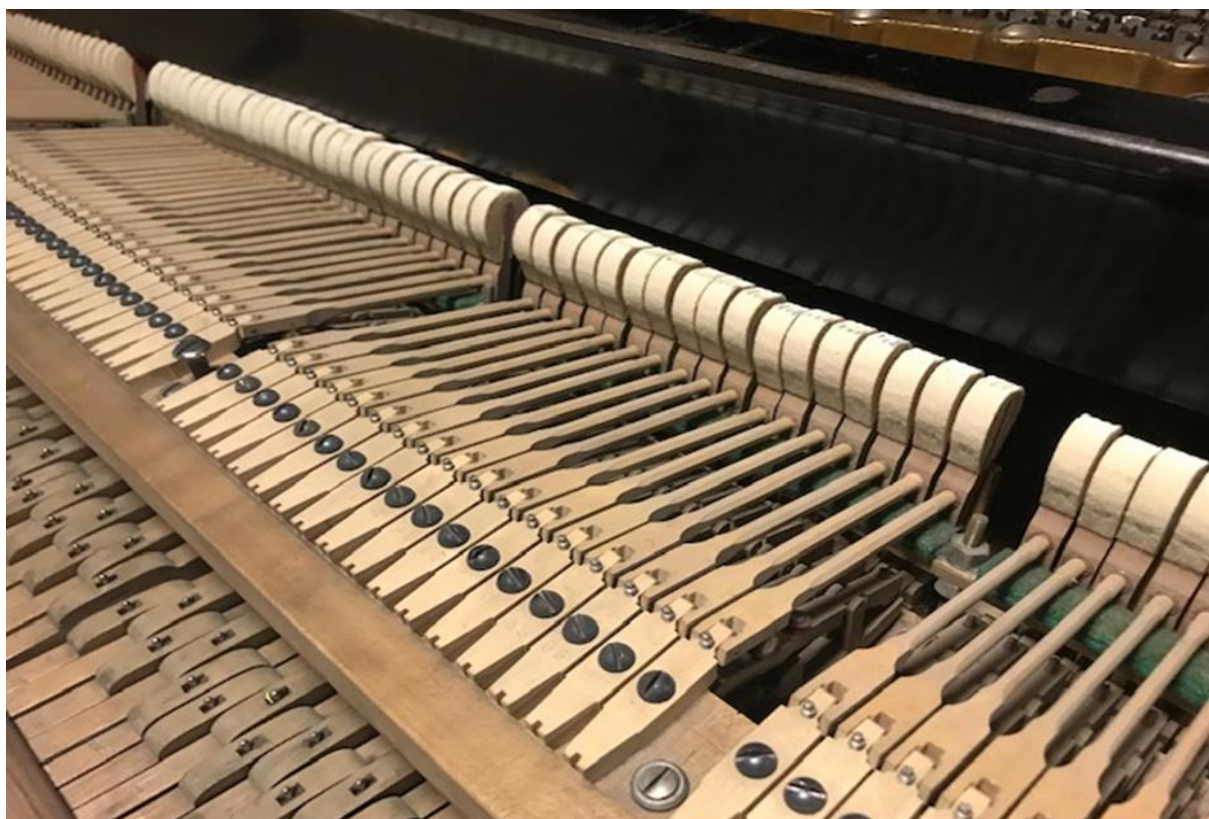
- obudowa – instrument politurowany, liczne ubytki, zmatowienia powłoki zewnętrznej, odłamania kawałków obudowy.

akustyka- pęknięcia płyty rezonansowej, pęknięcia strojnicy, pęknięcia ramy żeliwnej

- mechanizm- konieczność przeprowadzenia prac z zakresu obsługi bieżącej lub naprawy głównej

przeprowadzenie remontu kapitalnego za względu na uszkodzenia ramy żeliwnej może nie przynieść pożądanych efektów,

koszt remontu przewyższa wartość instrumentu.
